Ordem de serviço

ESAON TECH

Tarefa #66395520

Equipamento: Metalyzer 3B R2

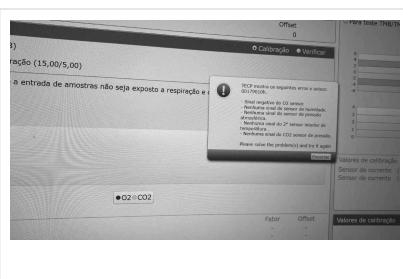
2) Foto de Entrada

O equipamento foi recebido apresentando falhas em todos os sensores.

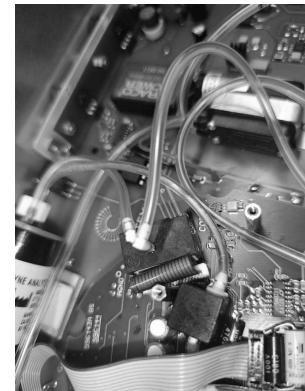
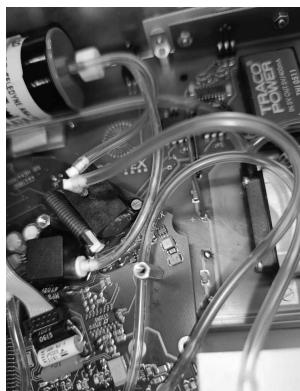
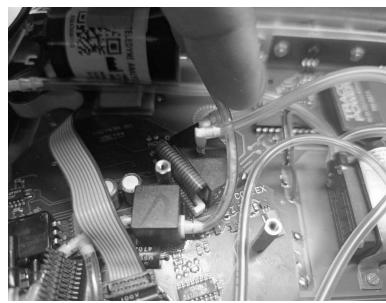
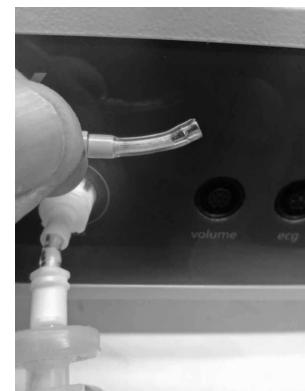
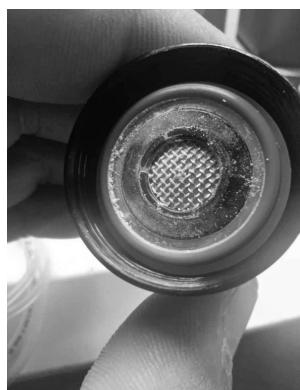
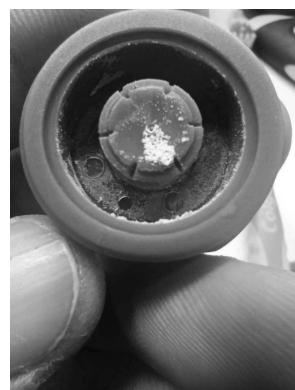
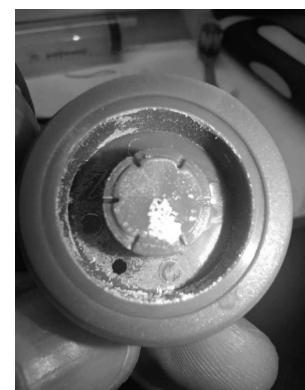
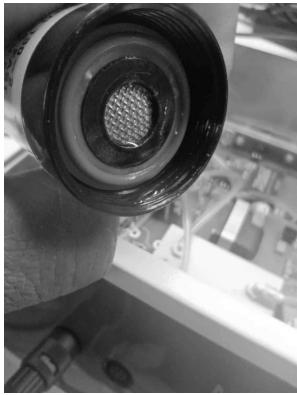
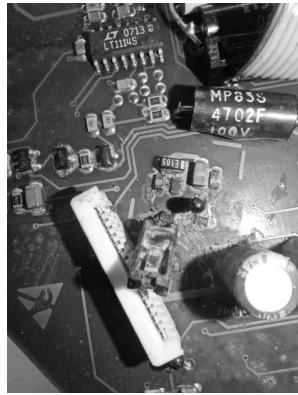
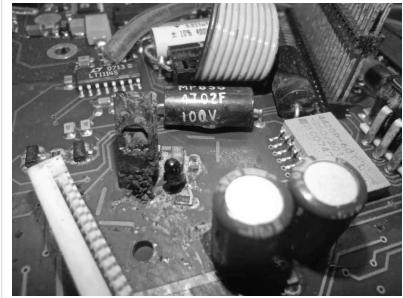
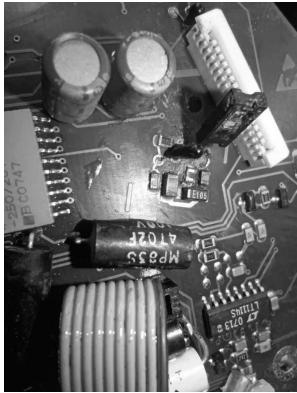
9) Foto de saída

Após avaliação no equipamento foi identificado que a célula de O2 está vazando reagente oxidante conforme fotos apresentadas neste documento. O resíduo oxidante viajou pela tubulação do equipamento atingindo sensores e os oxidando, bem como a placa de circuitos, conforme fotos abaixo.

Ao ser apresentado o problema para o fabricante, este declara que não há reparo para o equipamento devido a oxidação ter atingido a placa.

O equipamento foi condenado pelo fabricante do produto.

Na qualidade de especialista nacional do equipamento, treinado e certificado pelo fabricante, Cortex Medical, atesto que a placa de sensores foi, severamente, danificada por ação do reagente oxidante da célula de O₂ que ao vazar pela membrana, foi aspirado pelo circuito de ar, ficando depositado na placa nos pontos onde havia sensores.
