# Ordem de serviço

ESAON TECH

Equipamento: Metalyzer 3B R2

Identificador ML349810906

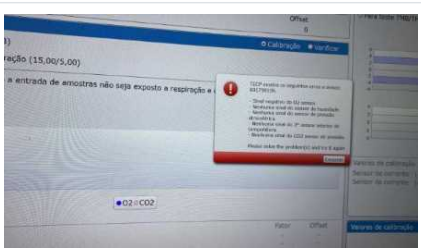
<b>3) Meio de Entrada</b> Recebido por transportadora
<b>4) Responsável pelo recebimento</b> Priscila Nery
<b>5) Acessórios</b> Fonte, Sensor de Fluxo(externo), cabo de comunicação Cortex.
<b>6) Observações de recebimento</b> O equipamento foi recebido apresentando falhas em todos os sensores.
<b>7) Necessidade do cliente</b> Reparar Metalyzer 3B R2 que apresenta erro em todos os sensores.
<b>8) Descrição do serviço</b>

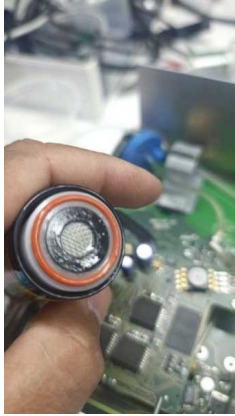
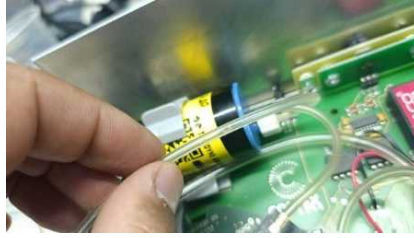
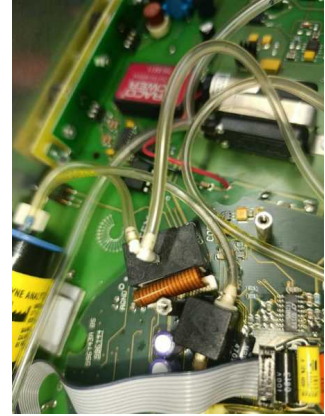
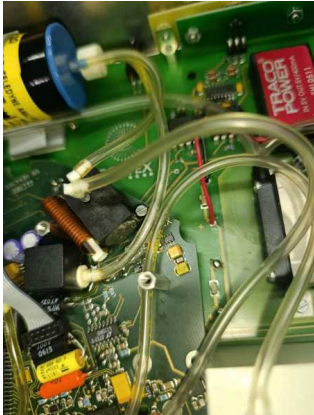
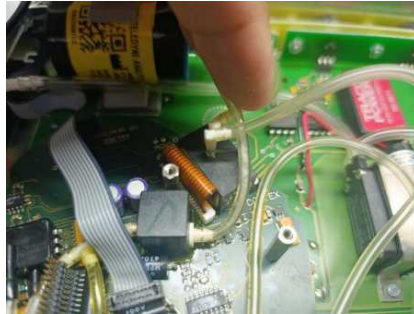
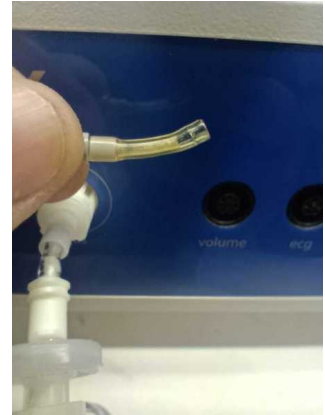
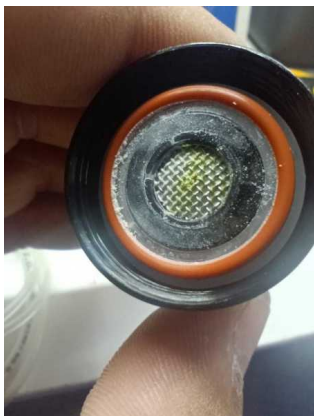
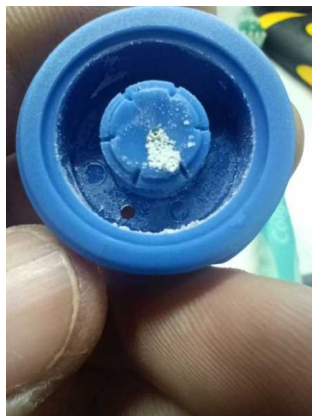
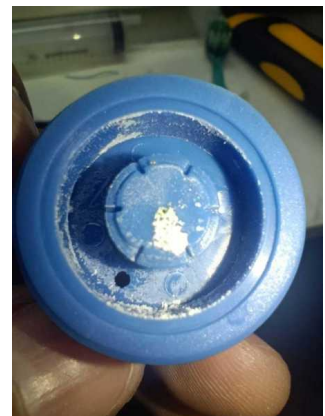
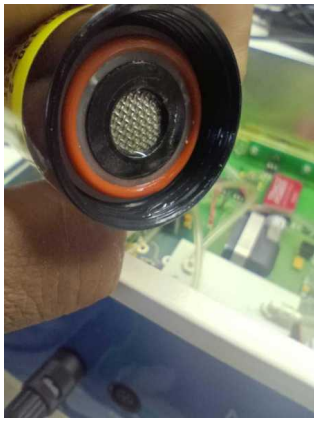
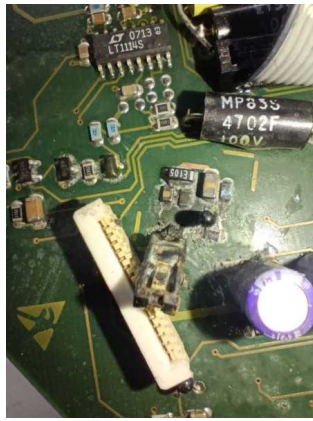
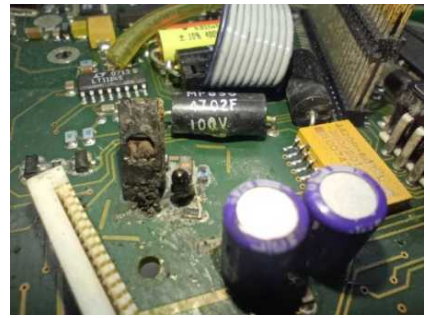
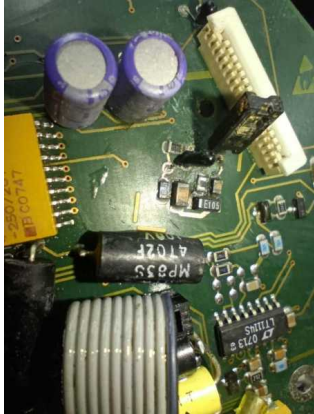
#### 9) Foto de saída

Após avaliação no equipamento foi identificado que a célula de O2 está vazando reagente oxidante conforme fotos apresentadas neste documento.

O resíduo oxidante viajou pela tubulação do equipamento atingindo sensores e os oxidando, bem como a placa de circuitos, conforme fotos abaixo.

Na qualidade de especialista nacional do equipamento, treinado e certificado pelo fabricante, Cortex Medical, atesto que a placa de sensores foi, severamente, danificada por ação do reagente oxidante da célula de O2 que ao vazar pela membrana, foi aspirado pelo circuito de ar, ficando depositado na placa nos pontos onde havia sensores.

Ao ser apresentado o problema para o fabricante, este declara que não há reparo para o equipamento devido a oxidação ter atingido a placa.

O equipamento foi condenado pelo fabricante do produto.
